Dinas Pekerjaan Umum dan  
Penataan Ruang  
Kabupaten Kepulauan Aru

# LAPORAN AKHIR

**Survey Data Kondisi Jalan dan Jembatan  
Kabupaten Kepulauan Aru**

PT. SARANA GEOSPASIAL TERPADU

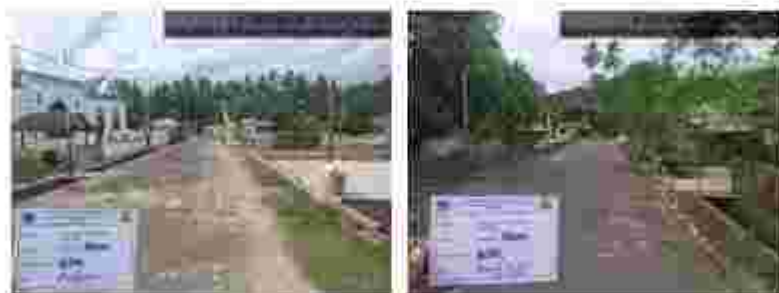
Gambar 8. Contoh foto dokumentasi survey kondisi jalan aspal

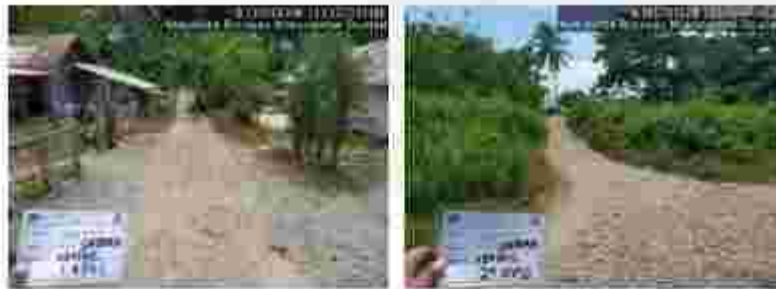
Gambar 9. Contoh foto dokumentasi survey kondisi jalan kerikil

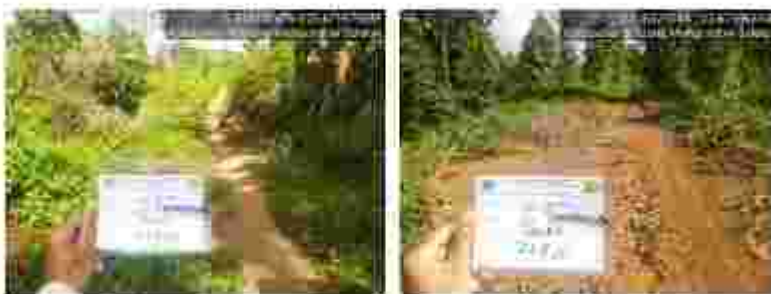
Gambar 10. Contoh foto dokumentasi survey kondisi jalan tanah

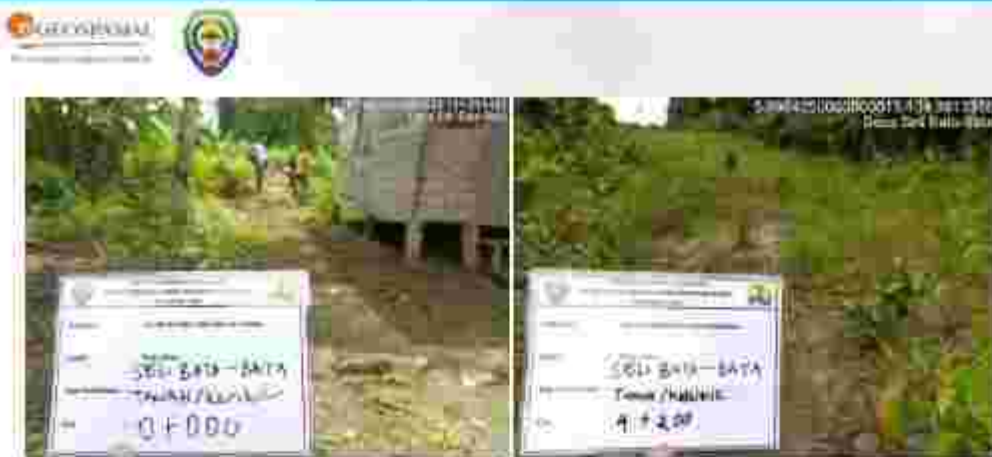
Gambar 31. Survey Kondisi Jalan Desa Selibata-bata

Setelah STA 7+676 ruas jalan Desa Selibata-bata – Desa Nafar – Kobraur sudah tidak dapat dilalui, sehingga tim melalui jalan setapak dan jalan rintisan hingga mencapai Desa Kobraur.

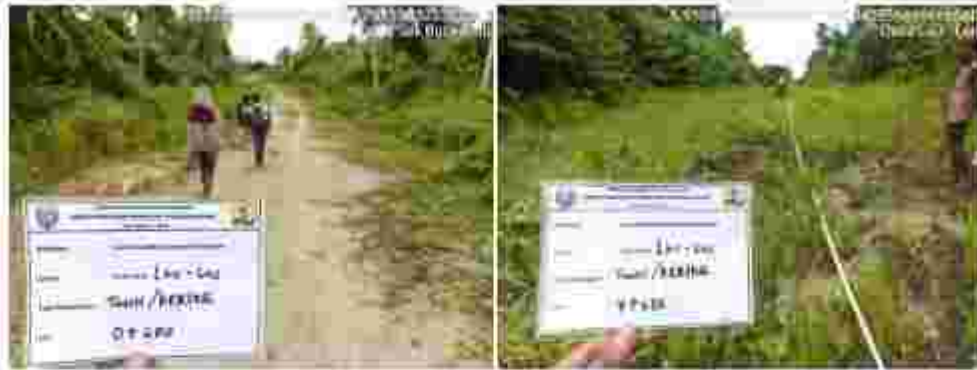
Gambar 33. Survey Kondisi Jalan Desa Lau-lau

Setelah STA 7+600 ruas jalan Desa Lau-lau – Desa Gorar sudah tidak dapat dilalui, sehingga tim melalui jalur setapak dan jalan rintisan hingga mencapai Desa Gorar.

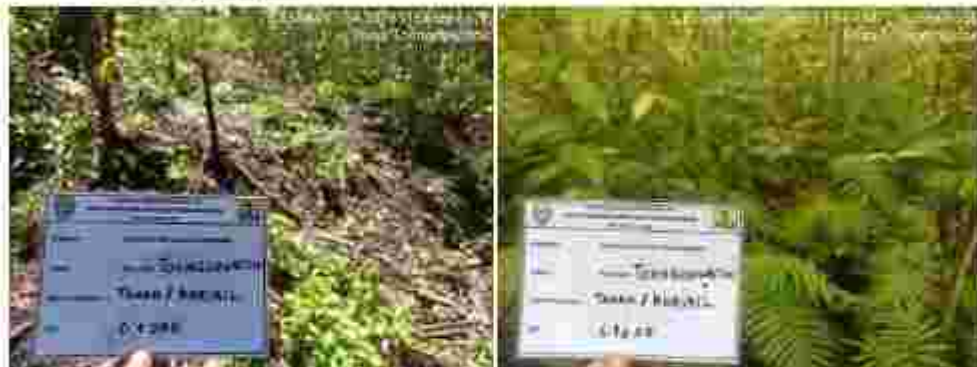
*Gambar 37. Survey Kondisi Jalan Desa Tungguwatu dari arah Desa Gagar.*

Setelah STA 6+600 ruas jalan Desa Tunguwatu dari arah Desa Gorar tidak dapat dilalui, sehingga dilakukan survey ruas jalan dilakukan dari arah Desa Tunguwatu menuju Desa Gorar sampai buntu dipisahkan oleh sungai besar.
