Dinas Pekerjaan Umum dan  
Penataan Ruang  
Kabupaten Kepulauan Aru

# LAPORAN AKHIR

**Survey Data Kondisi Jalan dan Jembatan  
Kabupaten Kepulauan Aru**

PT. SARANA GEOSPASIAL TERPADU

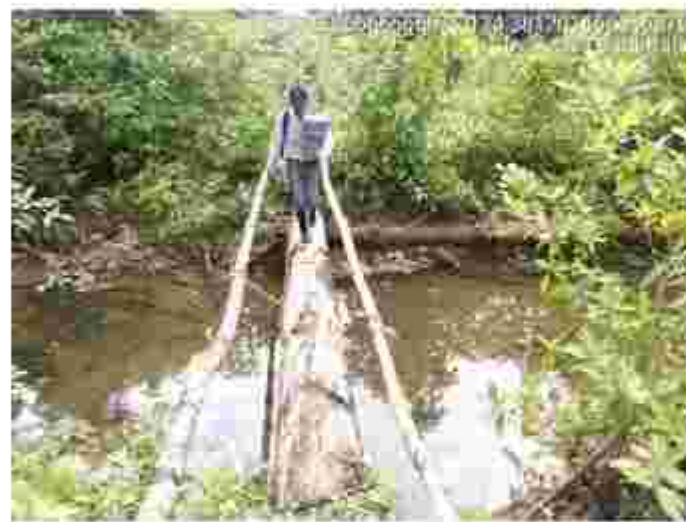
Gambar 32. Survey Kondisi Jembatan Desa Selibata-bata

Setelah STA 7+676 ruas jalan Desa Selibata-bata – Desa Nafar – Kobraur sudah tidak dapat dilalui, sehingga tim melalui jalan setapak dan jalan rintisan hingga mencapai Desa Kobraur.

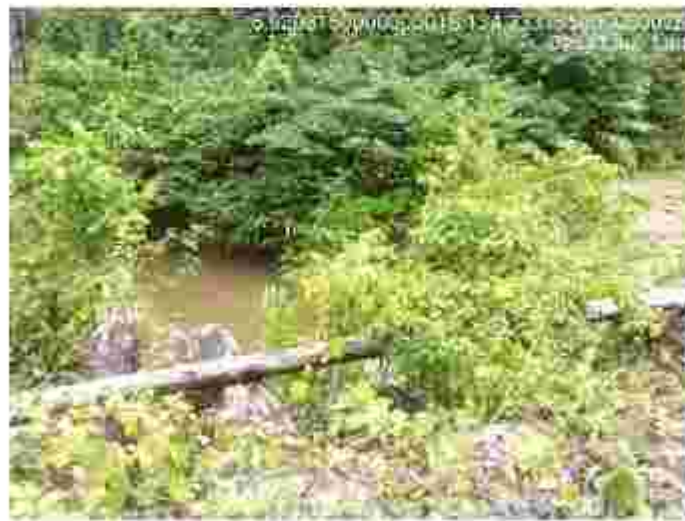
Gambar 34. Survey Kondisi Jembatan Desa Lau-lau

Setelah STA 7+600 ruas jalan Desa Lau-lau – Desa Gorar sudah tidak dapat dilalui, sehingga tim melalui jalur setapak dan jalan rintisan hingga mencapai Desa Gorar.

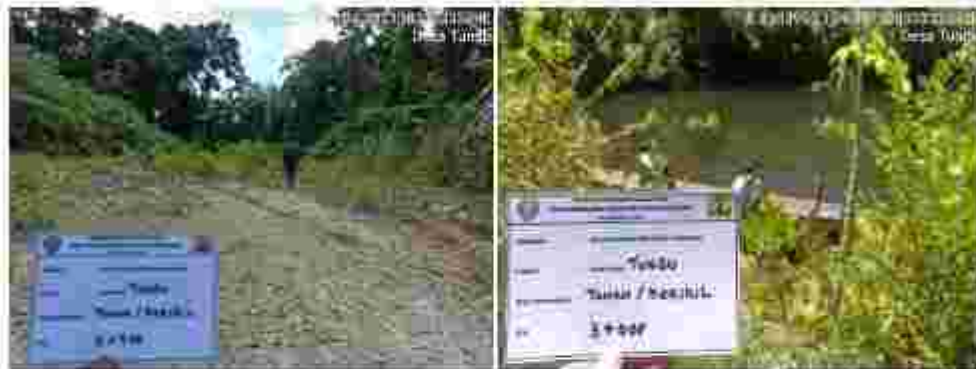
Gambar 35. Survey Kondisi Jalan Desa Tugu

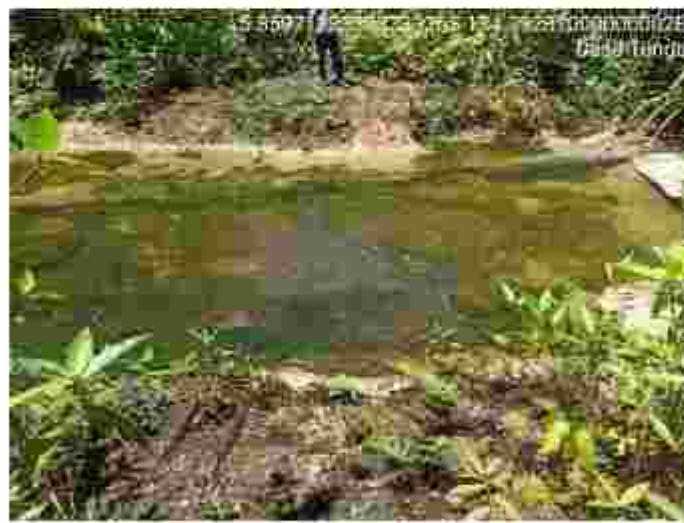
Gambar 36. Survey Kondisi Jembatan Desa Tugu

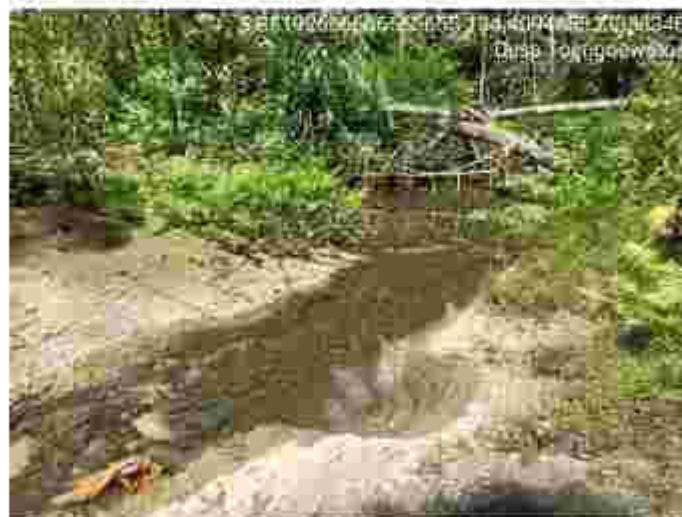
*Gambar 38. Survey Kondisi Jembatan Desa Tungguwatu*

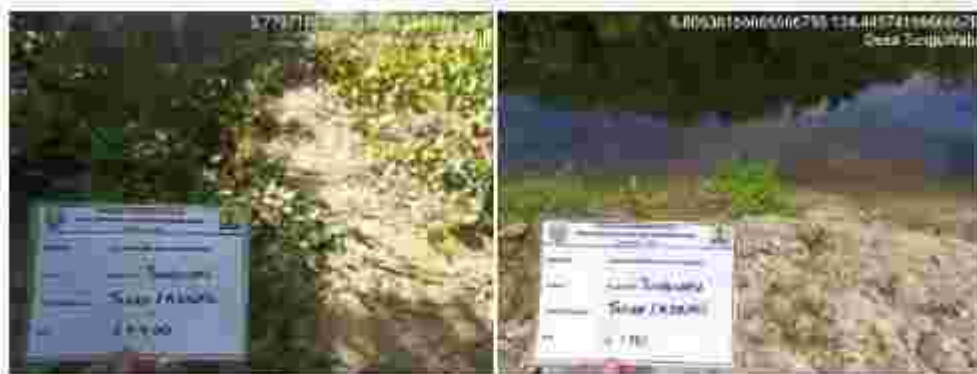
Setelah STA 6+600 ruas jalan Desa Tunguwatu dari arah Desa Gorar tidak dapat dilalui, sehingga dilakukan survey ruas jalan dilakukan dari arah Desa Tunguwatu menuju Desa Gorar sampai buntu dipisahkan oleh sungai besar.

Gambar 39. Survey Kondisi Jalan Desa Tunguwatu dari arah Desa Tunguwatu :
